## LE SYSTÈME 118 DE GROZ-BECKERT POUR MACHINES À COUTURE PLATE

## LE SYSTÈME 118 – PROCÉDURES POUR RÉDUIRE LES ERREURS SUR MACHINES À COUTURE PLATE

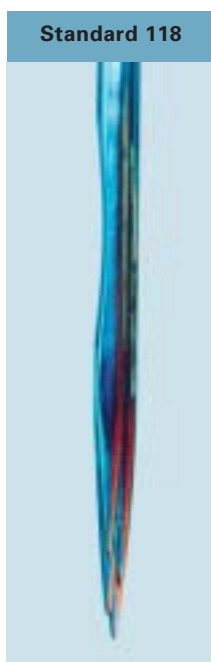
1. POINTS MANQUÉS

MAUVAIS ALIGNEMENT DE L'AIGUILLE DANS LE SUPPORT

Alignement imprécis de l'aiguille et rectitude défectueuse des aiguilles sont souvent la cause des points manqués. Ils augmentent la déformation de l'aiguille et provoquent un intervalle irrégulier avec le crochet. C'est pourquoi les aiguilles Groz-Beckert sont réalisées dans une exécution optimale pour la machine quant à la géométrie du talon et de la tige.

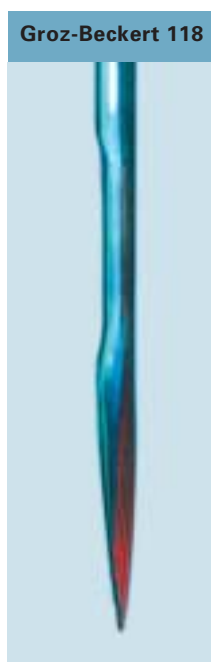
IMPORTANT : BON ALIGNEMENT DE L'AIGUILLE

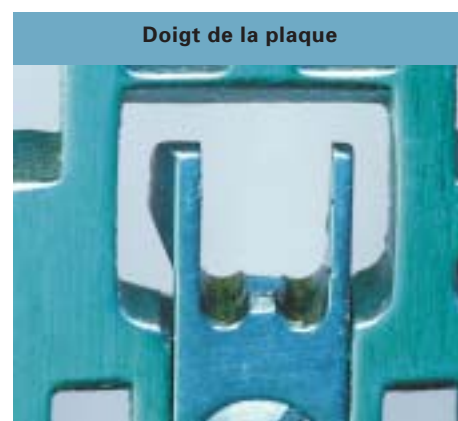
DOIGT DE LA PLAQUE CASSÉ

Cet endommagement coûteux de la machine a, dans le fond, les mêmes causes que le point manqué. Des aiguilles non droites ou déformées touchent la cloison de la plaque. Il en résulte des endommagements de la pointe des aiguilles, des casses d'aiguilles et une détérioration de la plaque.

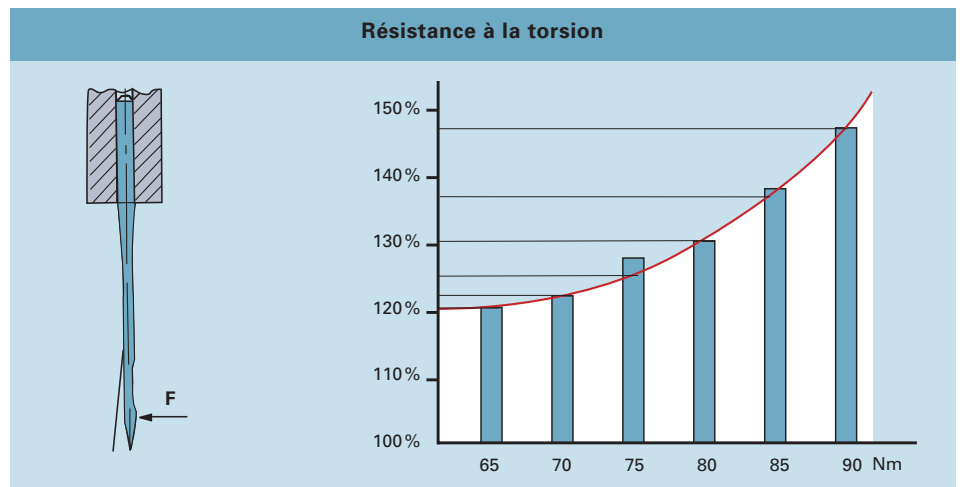
3. ENDOMMAGEMENT DES POINTES  
ET CASSE D'AIGUILLE

COMPARAISON DE LA RÉSISTANCE À LA TORSION. STANDARD = 100%

Grâce à des méthodes spéciales de traitement et à une construction adaptée à la fonction des machines, les aiguilles Groz-Beckert montrent une résistance à la torsion plus élevée de 20 à 47% que la normale. Grâce à ces mesures, la déviation de l'aiguille sera réduite de manière efficace.

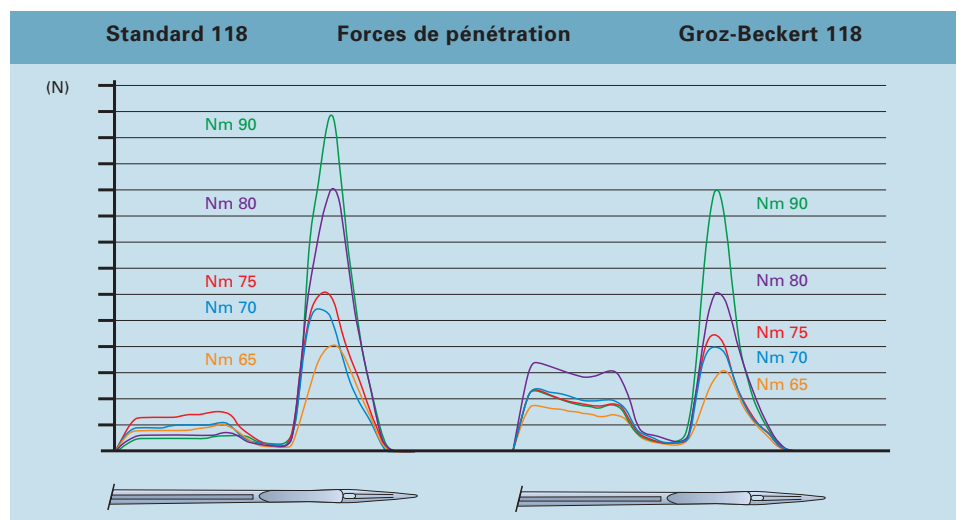
4. DÉTÉRIORATION DE LA MAILLE

EVOLUTION DES FORCES DE PÉNÉTRATION (STANDARD) – STANDARD HABITUEL PAR COMPARAISON À GROZ-BECKERT (SYSTÈME 118)

L'excellente qualité de l'aiguille Groz-Beckert se reflète également dans les faibles forces de pénétration. Elles nécessitent, en 3 moyenne, 28% de force en moins (à 4000 points/minute) pour dépasser la résistance à la pénétration.

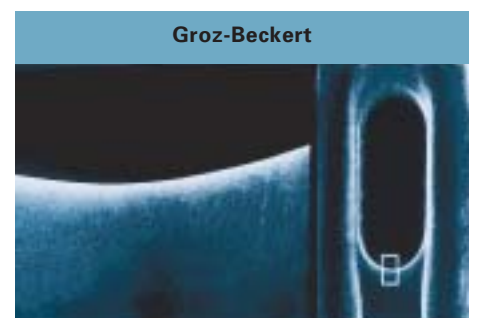
LE CHAS OPTIMISÉ DES AIGUILLES GROZ-BECKERT

Le chas insuffisamment poli détériore les fils. Des noeuds, qui conduisent à la rupture du fil, se forment rapidement. Le procédé de fabrication optimisé de Groz-Beckert garantit une excellente surface du chas.
